IAUD Newsletter Vol.4 第10号 (2011年10月号) 目次

活動報告：移動空間PJ 「京急品川駅～羽田新国際空港ターミナルアクセス調査」

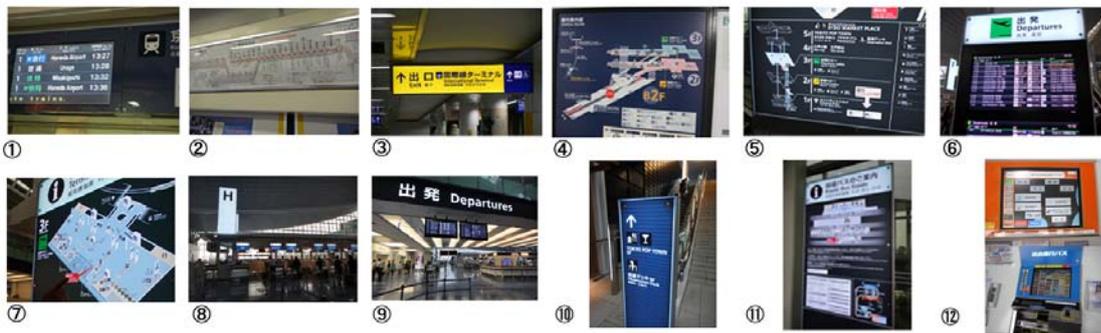
下の表は、品川→羽田空港線ターミナルに於ける各タスクの評価を高評価（良い）、低評価（悪い）を元に N 数の総ポイント合計を算出し、被験者が各タスクに於いて見つけやすさ分かりやすさについてどのように感じたかをひと目で分かるようにグラフ化したもの。基準線より上が高評価、下が低評価になっている。

京急車内①②（図中：注 1）は見つけやすさ評価は高いが、分かりやすさの項目で低い評価ということが見て取れる。このように、グラフから場所やデザインに問題がありそうな箇所、逆に場所・デザインともに高評価な箇所も視覚的に把握することができ改善の為の足掛かりを得ることができる。

概ね各施設内の評価点は高かったが、施設と施設のつなぎ目に改善点がみつかった。
例：図中の注 2⑩出発ロビー3F→展望デッキ 5F への階層移動のエレベータ案内、⑪展望デッキ→⑫バス停、及び⑫バス券売機の見つけやすさ

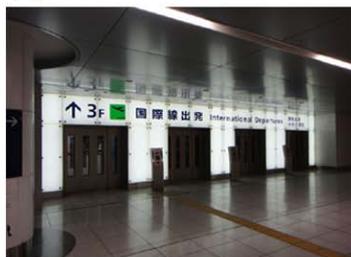
A

- A. 入り口全体でデザインされたエレベータの案内表示がわかりやすい。
- B. 動線上にある吊り下げ表示が、次の行動を促してくれてわかりやすい。
- C. 出発と到着のサインが飛行機の離陸と着陸する絵で表現されていて、直感的にわかる。

○ 入り口全体でデザインされている

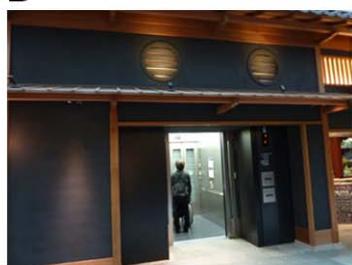
D

- D.4F 江戸小路から展望台へのエレベータが周囲の景観になじみすぎてわかりづらい。周囲との景観も大切だが、調和をさせすぎずにエレベータらしさをイメージしやすいもので良いのでは。
- E.フライト情報表示板が小さい自立型のため、一見どこにあるのか分らない。大きく頭上にあるという思い込みと違っており、近くにあるのに気づかない。
- F. バス券売機の購入ボタンが、実際の地理上の配置とずれて配置されていて感覚的にわかりづらい。

△ 調和しすぎてわかりづらい

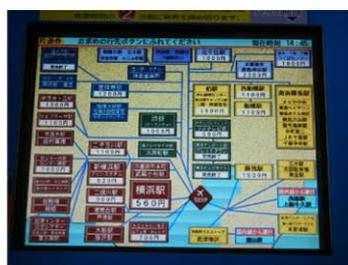
F

△ 実際の地理とちがう配置
